### **RELATÓRIO DE FISCALIZAÇÃO EVENTUAL**

**TF N° 03- Março/2024**

**CONTRATO DE CONCESSÃO DE SERVIÇO PÚBLICO**

Este relatório tem por objetivo apresentar o resultado da fiscalização eventual realizada no Terminal Rodoviário Jurandyr Cordeiro.

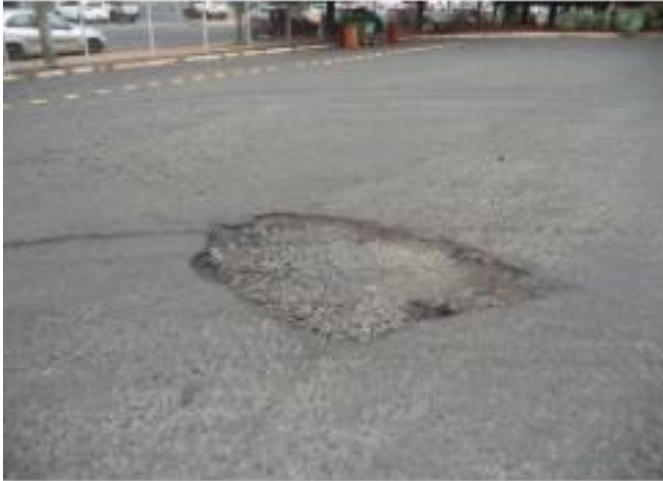
- **Alguns buracos no pátio de fluxo dos ônibus.**

A Seção de Fiscalização de Patrimônio Imobiliário, realizou o trabalho de vistoria *in loco*, onde foi detectadas alguns buracos no pátio de rolagem de entradas e saídas dos ônibus, caso que estava sendo levantado pela empresa JASFALTO que se encontrava no local para fazer orçamento da obra a ser realizada.

Pátio de rolagem dos ônibus em 27/3/2024

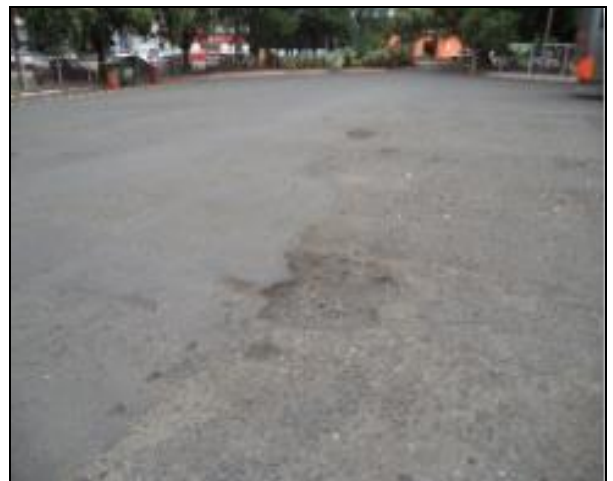
Alguns buracos a serem reparados

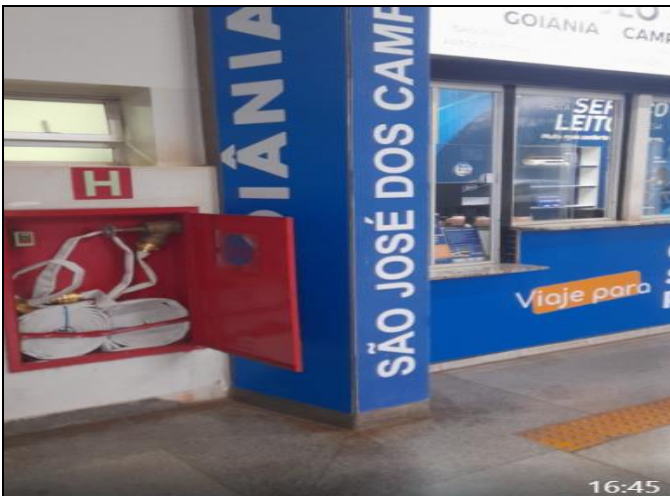
- **Foram roubadas as mangueiras de incêndios piso superior. Situação Atual “Regularizada”.**

Reposição das mangueiras roubadas em 27/3/24

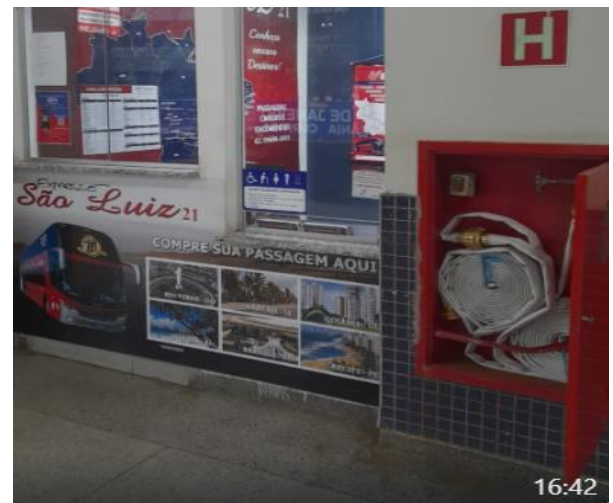
Hidrantes do saguão de entrada
