## **DEPARTAMENTO CENTRAL DE GESTÃO PATRIMONIAL**

### **RELATÓRIO DE FISCALIZAÇÃO EVENTUAL**

**TF N° 06- junho/2025**

### **CONTRATO DE CONCESSÃO DE SERVIÇO PÚBLICO**

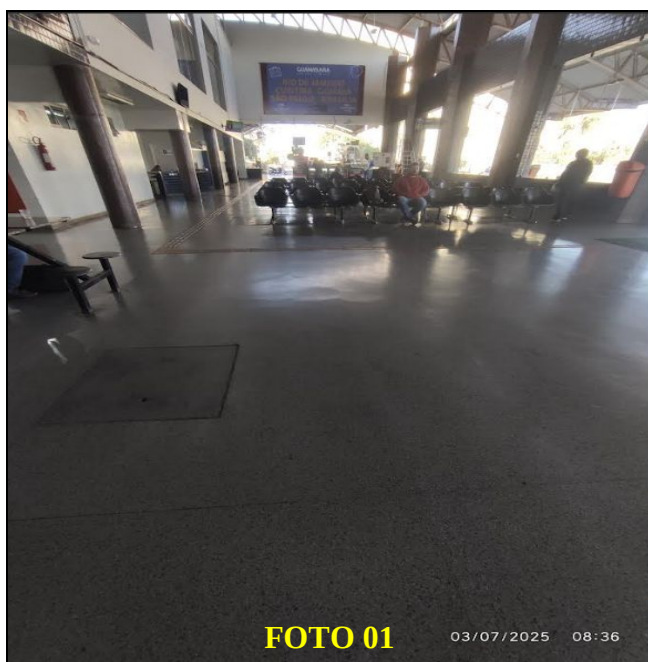
**FOTO 01:** Piso do saguão 01, com piso limpo e em boas condições para os usuários.

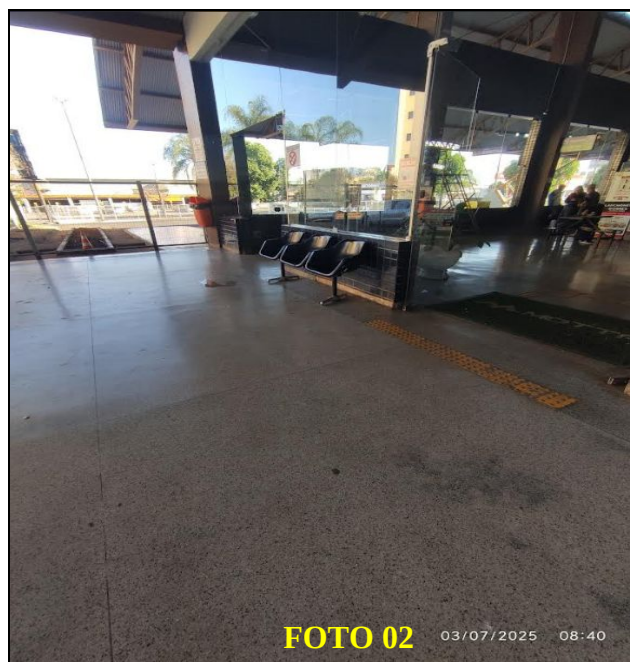
**FOTO 02:** Área onde encontra-se os mototaxi, limpo e bem cuidado.

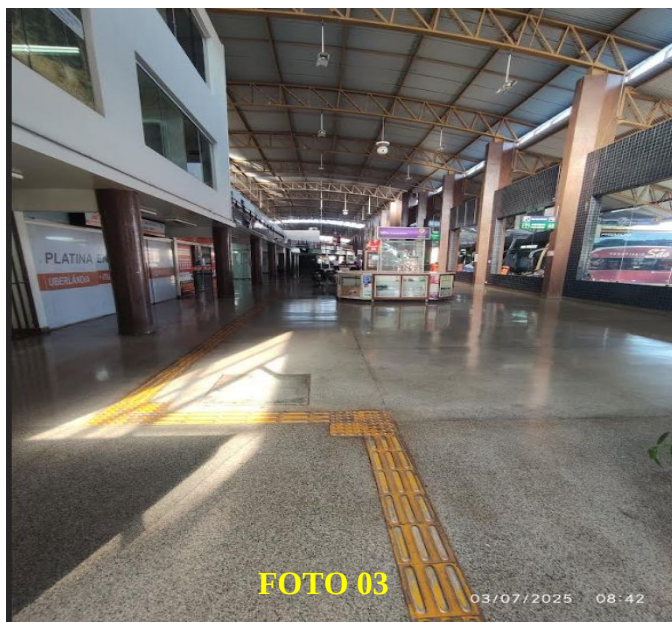
**FOTO 03**

**FOTO 03:** Piso saguão superior foi totalmente limpo e passado resina para conservação.

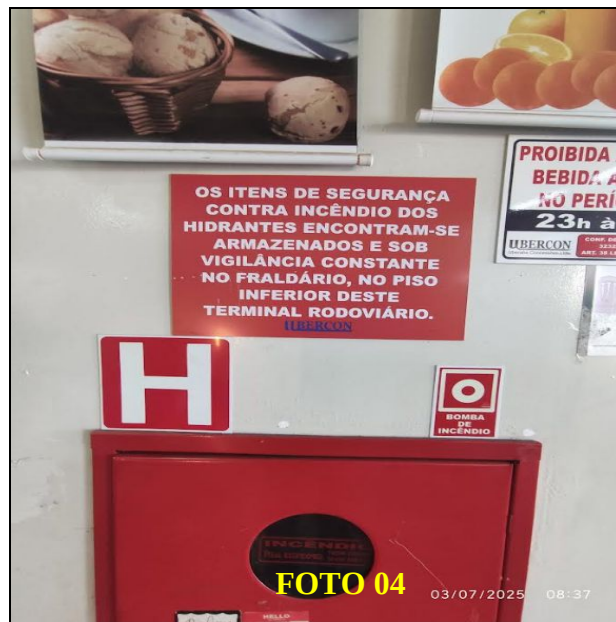
**FOTO 04**

| <b>8.10.2. Hidrantes Existentes (Condições Gerais). SIM. Mangueiras armazenadas.</b> |

**FOTO 04:** Hidrante com a informação de onde se-encontram as mangueiras.
