## **DEPARTAMENTO CENTRAL DE GESTÃO PATRIMONIAL**

### **RELATÓRIO DE FISCALIZAÇÃO EVENTUAL**

**TF N° 05- Maio/2025**

Este relatório tem por objetivo apresentar o resultado da fiscalização eventual realizada no Terminal Rodoviário Jurandyr Cordeiro.

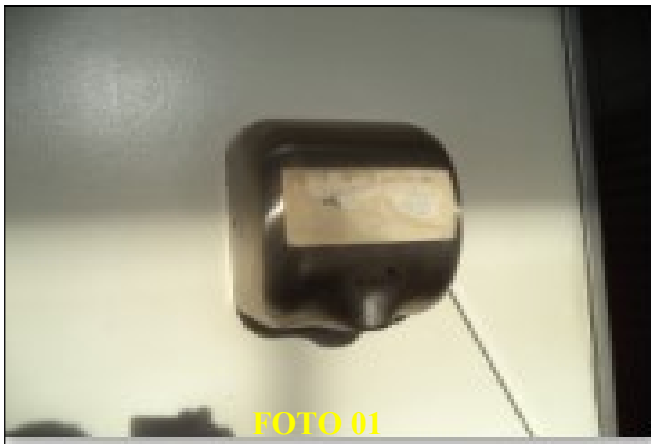
- Secador elétrico de mão do banheiro masculino, saguão embarque/desemb. **Situação atual: (Concertado)**

**FOTO 01:** Secador de mão elétrico, concertado em pleno funcionamento.

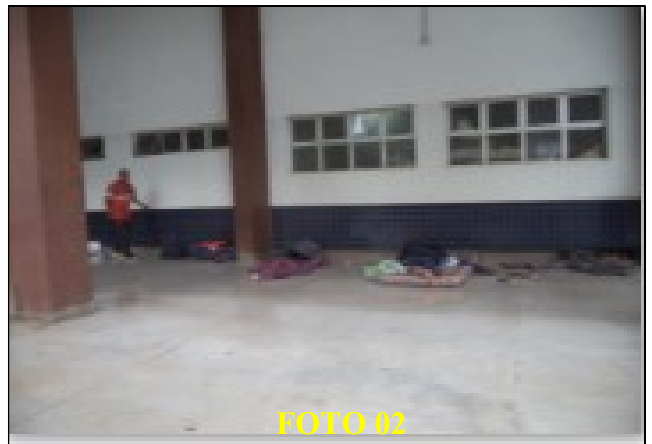
Foi constatada a permanência de moradores de rua dentro do espaço do terminal, onde a fiscalização patrimonial entrou em contato com a Seds, pela equipe de servidores que prestam serviços dentro do terminal, e o mesmo informou que a abordagem social, faz vigília todos os dias, porém os andarilhos não desejam ajuda social, mas que iriam chamar a abordagem novamente, para que possam tomar algumas medidas.

Na vistoria realizada pela Seção de Fiscalização de Patrimônio Imobiliário em 09 de junho de 2025, foi detectada de irregularidade somente a presença de andarilhos nas dependências do terminal rodoviário, conforme registros fotográficos em epígrafe, e que foi solicitada a presença da abordagem social - Seds, para administrar a situação. Informamos ainda que a concessionária fez a limpeza e

**FOTO 02:** Foi detectada a presença de andarilhos nas dependências do terminal rodoviário.

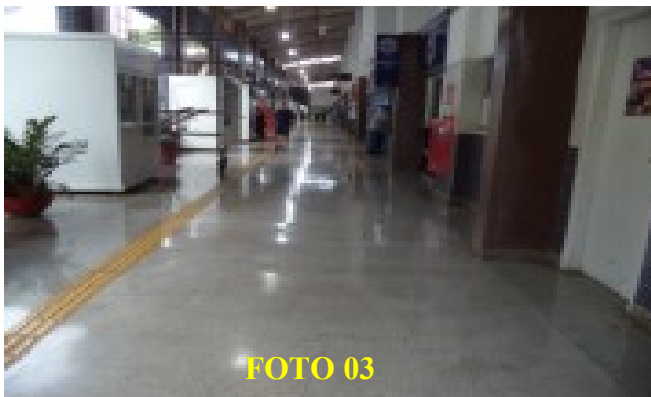
**FOTO 03:** Piso saguão superior foi totalmente limpo e passado resina para conservação.

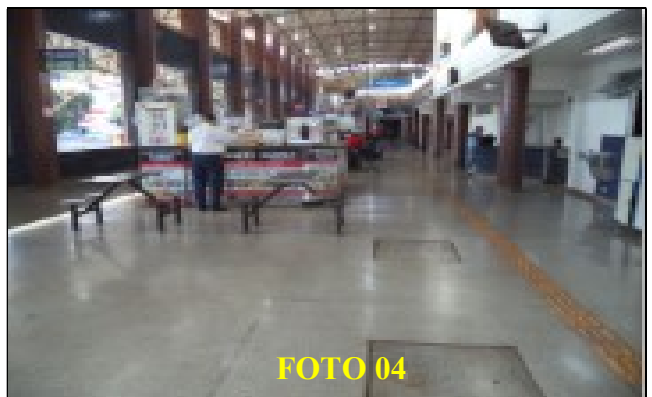
**FOTO 04:** Piso saguão inferior também foi limpo e aplicado o mesmo produto para conservação.
