RELATÓRIO DE FISCALIZAÇÃO EVENTUAL

TF N° 001 - JANEIRO/2023

CONTRATO DE CONCESSÃO DE SERVIÇO PÚBLICO

Este relatório tem por objetivo apresentar o resultado da fiscalização eventual realizada no Terminal Rodoviário Jurandyr Cordeiro.

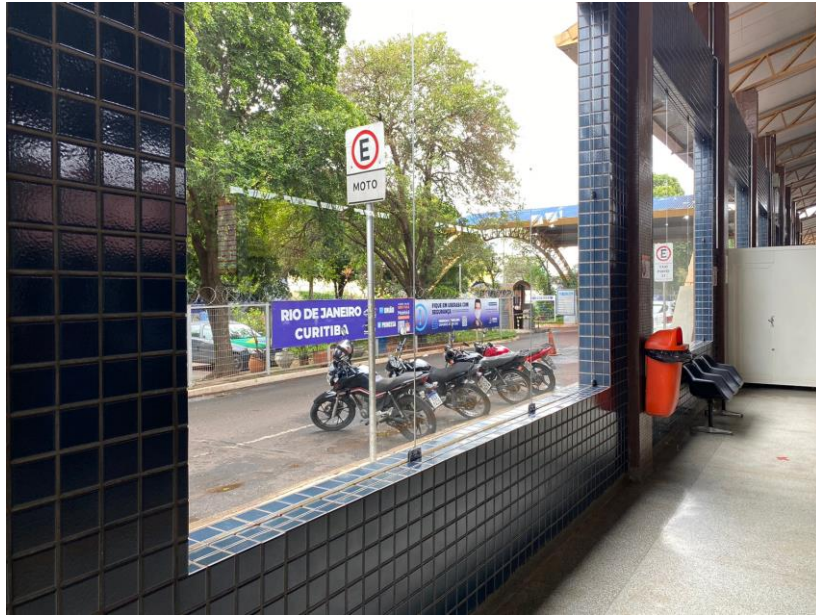
- Limpeza de vidros:

- ✓ Foi solicitado a limpeza das janelas dos banheiros com visibilidade pelo saguão do 1° piso, em caráter de urgência. **Situação Atual** – Foi atendida a solicitação e realizada a limpeza.

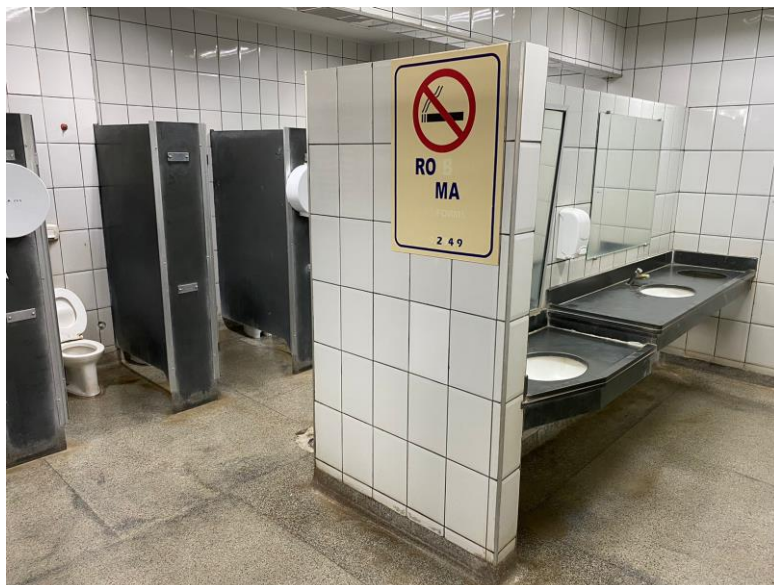
- Sinalização banheiro:

- ✓ Foi solicitado a confecção de uma nova placa indicativa de *PROIBIDO FUMAR E DECRETO* no banheiro feminino do 2° piso, onde não é possível a leitura dos dizeres.

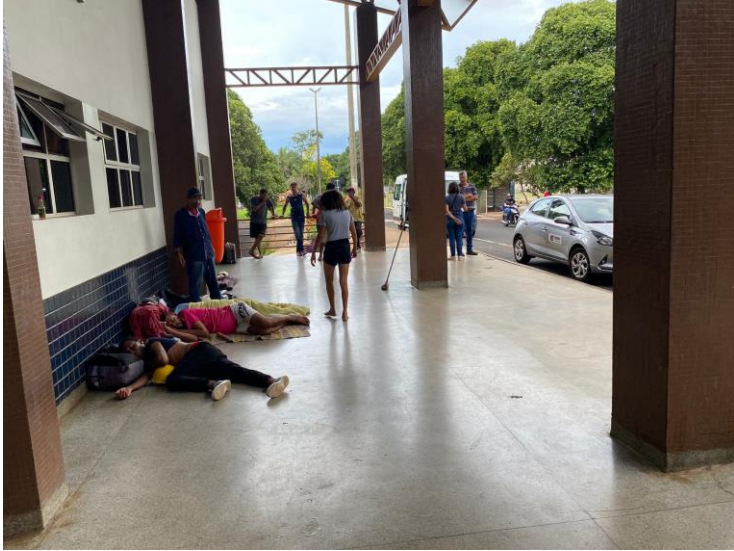
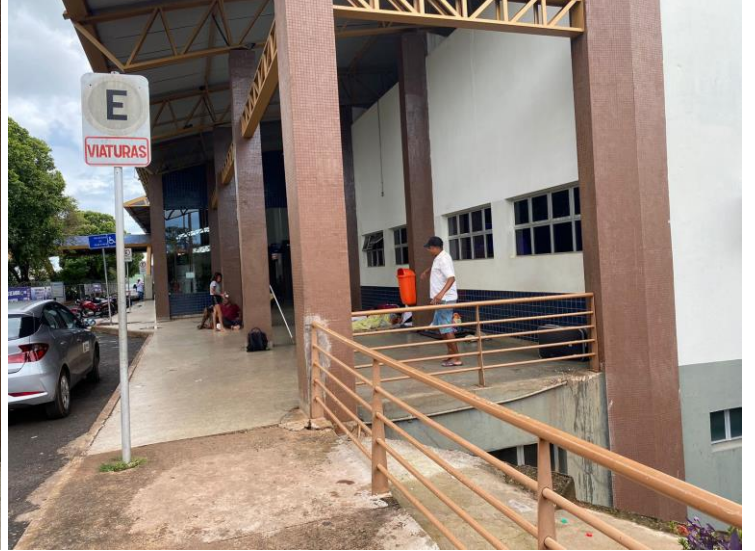
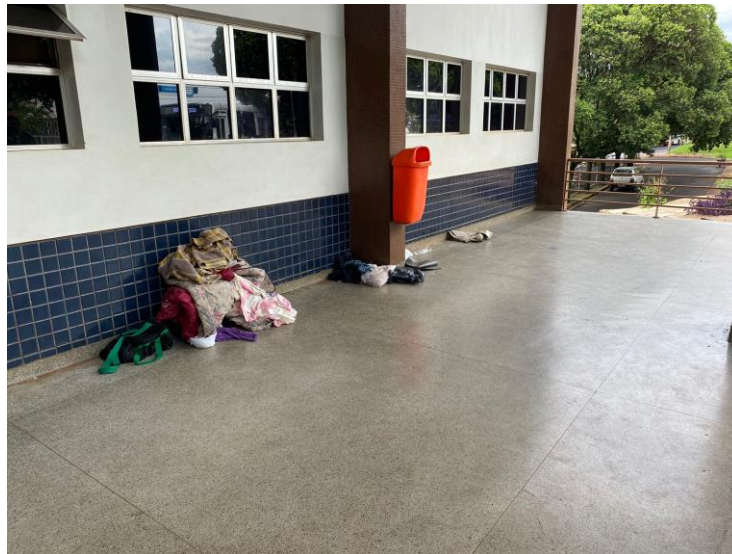
➤ Ação Social:

No momento da vistoria nos deparamos com a presença da Assistente Social/SEDS, realizando a remoção de andarilhos que estavam na parte externa do 1° piso, sendo utilizada a ação em conjunto com a PMMG.
