RELATÓRIO TÉCNICO DE VISTORIA

- Indicação nº 05914/2023;
- CA 2112338270.

Endereço: Rua Sete de Setembro, 141 -- Estados Unidos.

AUTORIZAÇÃO N.º 244/2024 P/ SUPRESSÃO E DESTOCA DE ÁRVORE (S)
Indicação nº 05914/2023
CA 2112338270

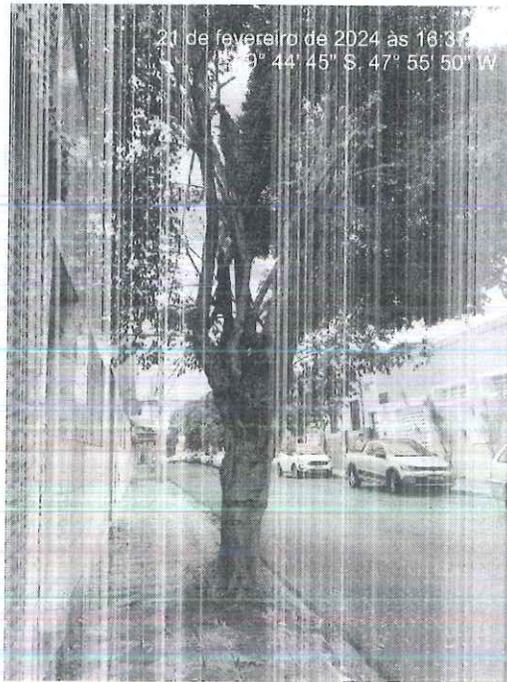
No que tange à avaliação do espécime, foi verificado conflitos com a rede elétrica e a estrutura do imóvel, danos na calçada, comprometimento biomecânico, extenso processo de necrose da base do coleto até os galhos e desequilíbrio da arquitetura de copa, sendo considerados também os seguintes critérios técnicos empregados na avaliação:

Figura 1: Vista do espécime alocado na calçada do imóvel. Fonte: SEMAM, 2024.

Diante do exposto, considerando todos os critérios técnicos empregados nas avaliações, bem como os princípios da prevenção e precaução ambientais, recomendamos pela supressão da figueira em caráter de URGÊNCIA. Para isso, encaminhamos o presente Relatório Técnico de Vistoria com a respectiva autorização para supressão e destoca de árvore para a Secretaria de Serviços Urbanos e Obras para conhecimento e execução do manejo.
