**SEMAM**  
**DEPARTAMENTO DE RECURSOS AMBIENTAIS**  
**RELATÓRIO TÉCNICO DE VISTORIA**

| <b>REFERÊNCIA:</b> | Cidade Ativa nº 2112338699 | <b>DATA DO PROTOCOLO:</b> | 14/05/2024 |
| <b>ASSUNTO:</b> | Avaliação Arbórea | | |

| Av. Coronel Joaquim de Oliveira Prata, nº 839 (Bar do Bueno) | | Bom Retiro | Uberaba – MG | |

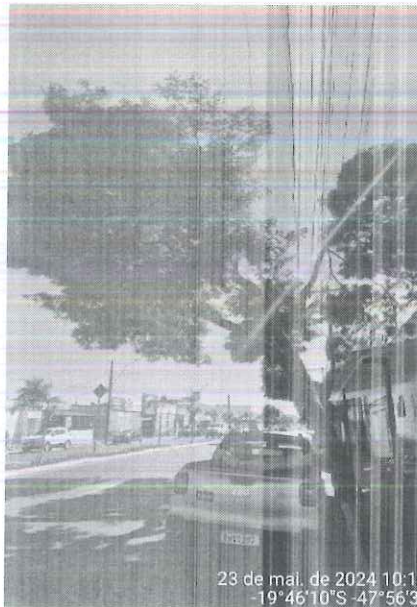
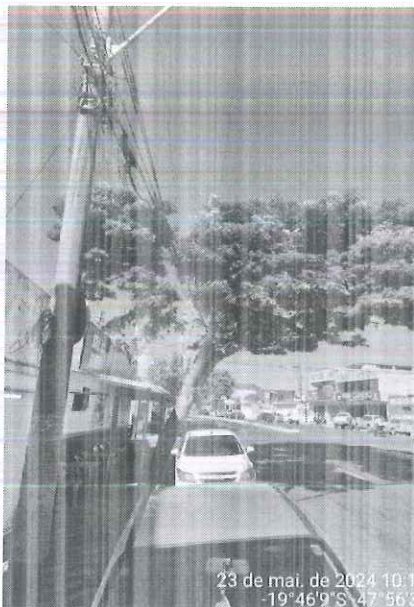
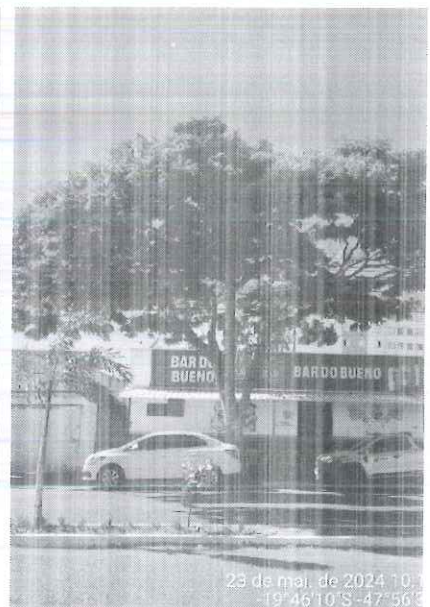
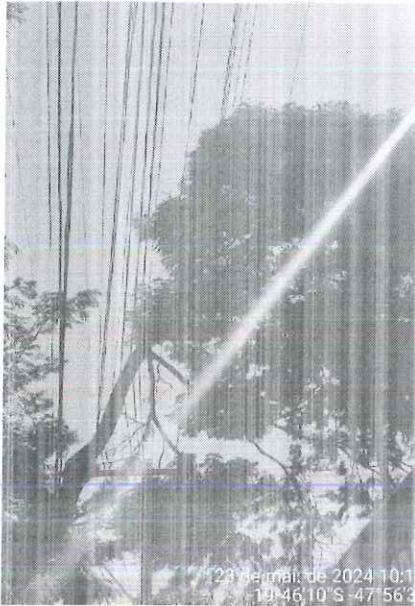
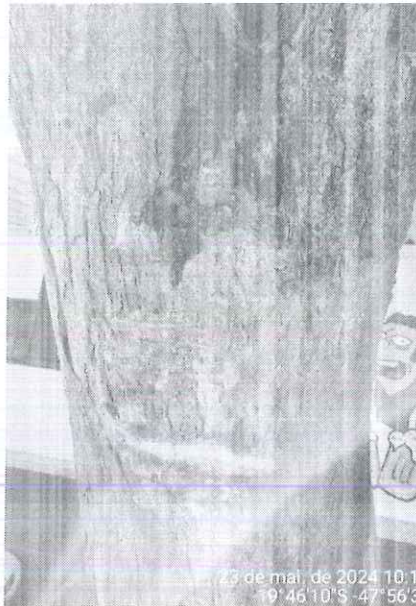
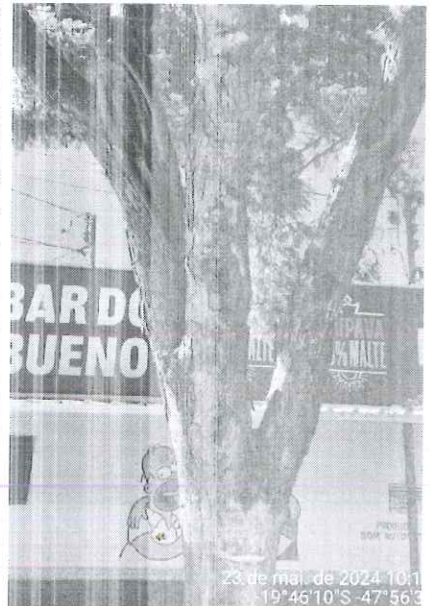
### MEMORIAL FOTOGRÁFICO SEMAM – 23/05/2024

Atendendo solicitação supracitada, no dia 23/05/2024 comparecemos ao local (figuras 1 e 2), onde foi possível constatar que a árvore está com estado fitossanitário comprometido. A árvore sofreu com poda para desvio da rede elétrica, sua biomecânica está comprometida, devido ao crescimento inclinado em direção à via pública, por conta da varanda do empreendimento, com risco de queda (memorial fotográfico). Além disso, lacerações e injúrias no tronco e um galho caído sobre a rede elétrica evidenciam a fragilidade do indivíduo. A recomendação é a supressão do indivíduo, devido às justificativas técnicas supracitadas.

Supressão e destoca de árvore com estado fitossanitário comprometido. A árvore, uma Sibipiruna (*Caesalpinia pluviosa*) sofreu com poda para desvio da rede elétrica, sua biomecânica está comprometida, devido ao crescimento inclinado em direção à via pública, por conta da varanda do empreendimento, com risco de queda. Além disso, lacerações e injúrias no tronco e um galho caído sobre a rede elétrica evidenciam a fragilidade do indivíduo.

Diante destes fatos, encaminhamos este relatório à SESURB para conhecimento e providências cabíveis, ou seja, realizar supressão e destoca da árvore comprometida, com risco de queda.

Após a realização do manejo autorizado: supressão e destoca, o responsável pela SESURB deverá entrar em contato com o Departamento de Paisagismo e Horto Florestal para providenciar a reposição com o plantio de 01 (uma) muda adequada à área.
