### **RELATÓRIO DE FISCALIZAÇÃO EVENTUAL**

**TF N° 010 - Outubro/2023**

**CONTRATO DE CONCESSÃO DE SERVIÇO PÚBLICO**

Este relatório tem por objetivo apresentar o resultado da fiscalização eventual realizada no Terminal Rodoviário Jurandyr Cordeiro.

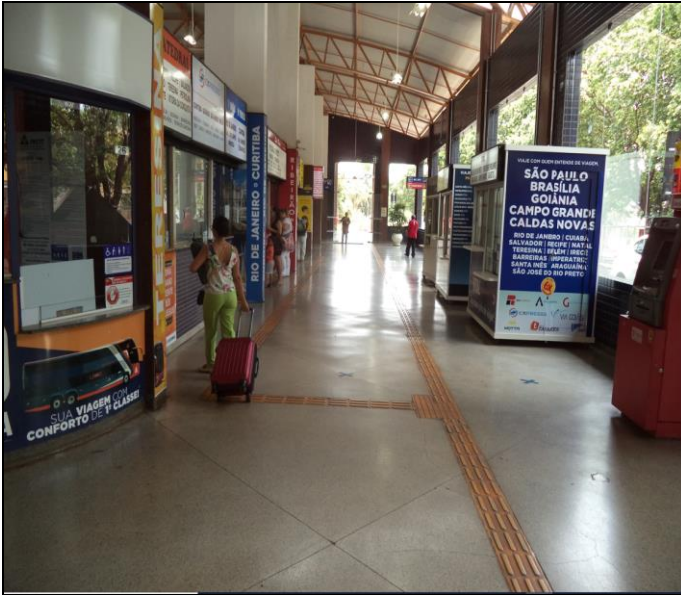
Saguão superior limpo e bem conservado 27/10

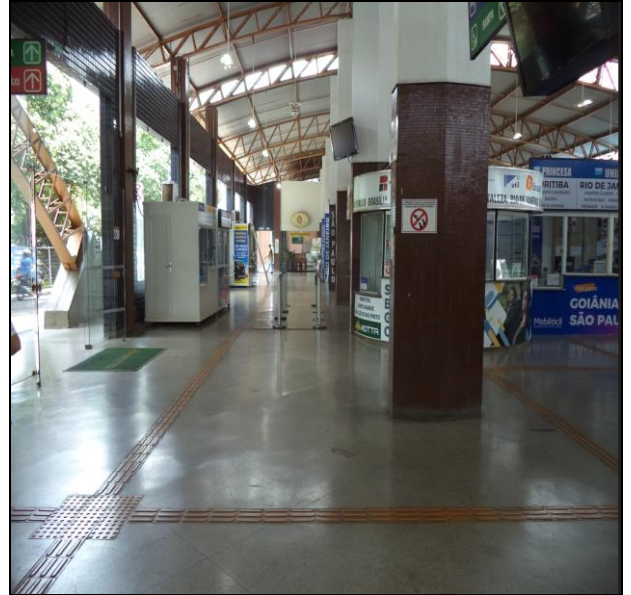
Saguão superior limpo e bem conservado

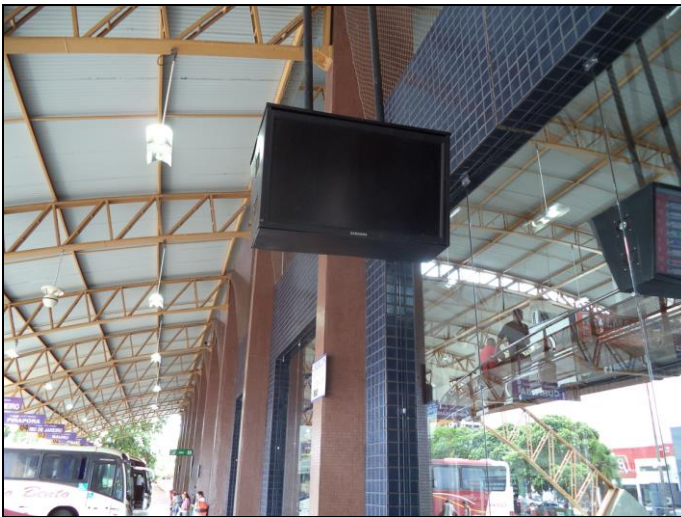
Relógio queimado. saguão embarque/desembarque

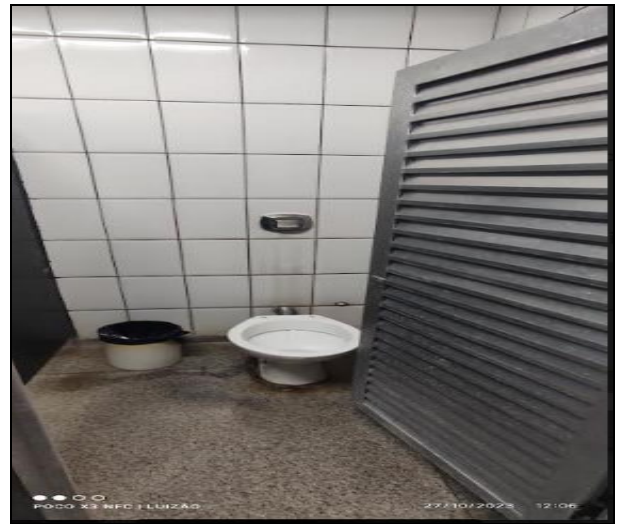
Banheiro público masculino limpo

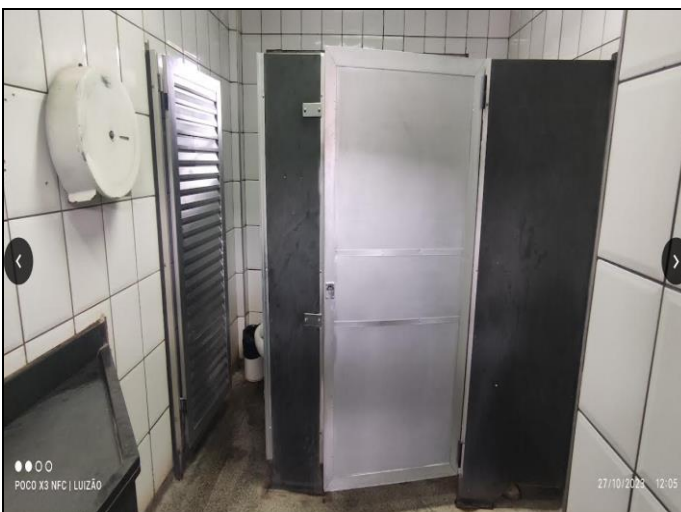
Banheiro masculino, saguão superior limpo

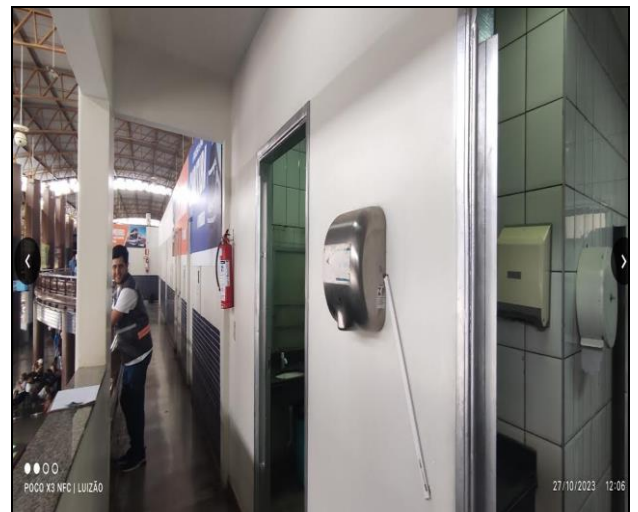
Secador de mão entre os banheiros público

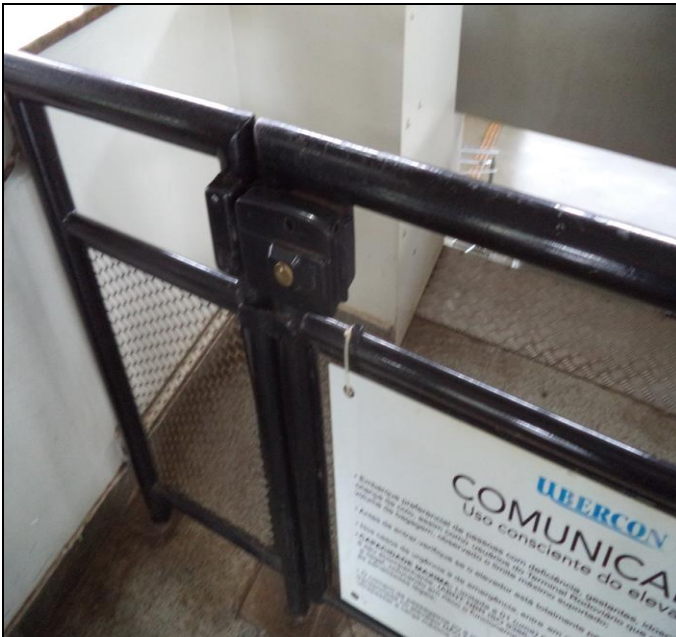
- Aceso ao elevador saguão superior, em manutenção;
- Painel de desembarque esta funcionando somente 01 (um) lado;
- Pedido para fixar banco saguão superior para atender idosos e taxistas;
- Buracos no pátio de saída de onibus intermunicipais.

Acesso ao elevador objeto da notificação p/reparo

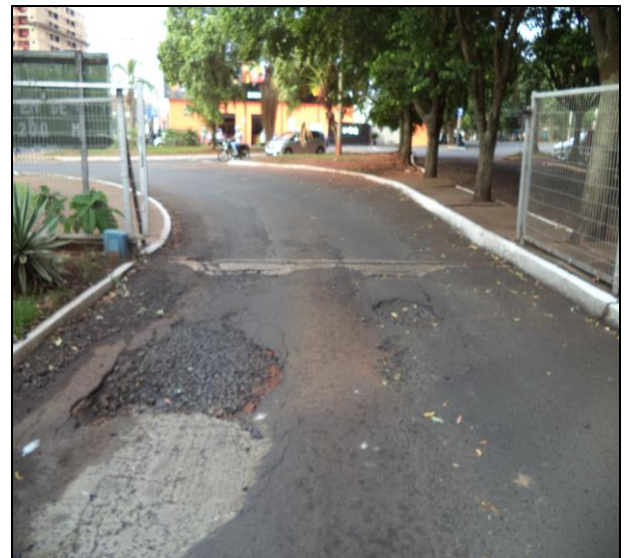
Buracos a serem consertados até 31/10/23
