RELATÓRIO DE FISCALIZAÇÃO EVENTUAL

TF N° 02- Fevereiro/2025

CONTRATO DE CONCESSÃO DE SERVIÇO PÚBLICO

Este relatório tem por objetivo apresentar o resultado da fiscalização eventual realizada no Terminal Rodoviário Jurandyr Cordeiro.

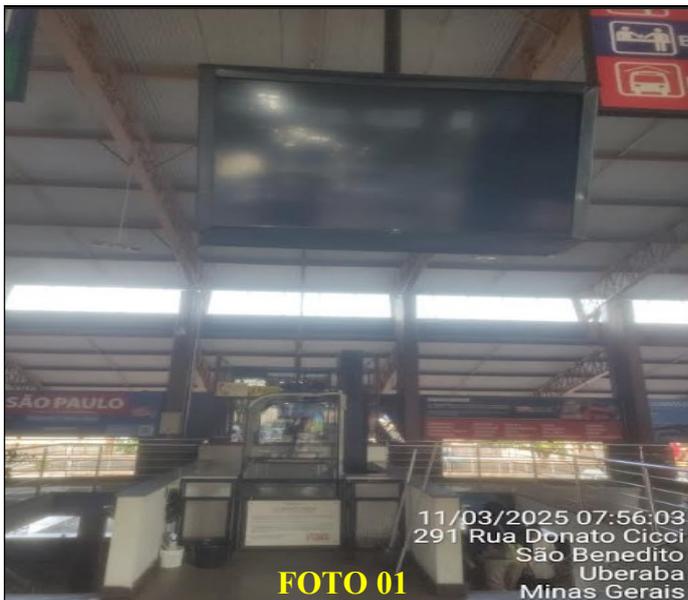
FOTO 01

1. Painel Eletrônico Informativo (Saguão 01):

- O painel encontrava-se desligado no momento da vistoria.
- O funcionário André, da concessionária responsável, informou que houve uma queda de energia no terminal durante a noite, ocasionando o desligamento do equipamento.
- Ele garantiu que a correção seria feita imediatamente.

FOTO 01: Retrata sobre o painel eletrônico desligado, no momento da vistoria 11/03/2025.

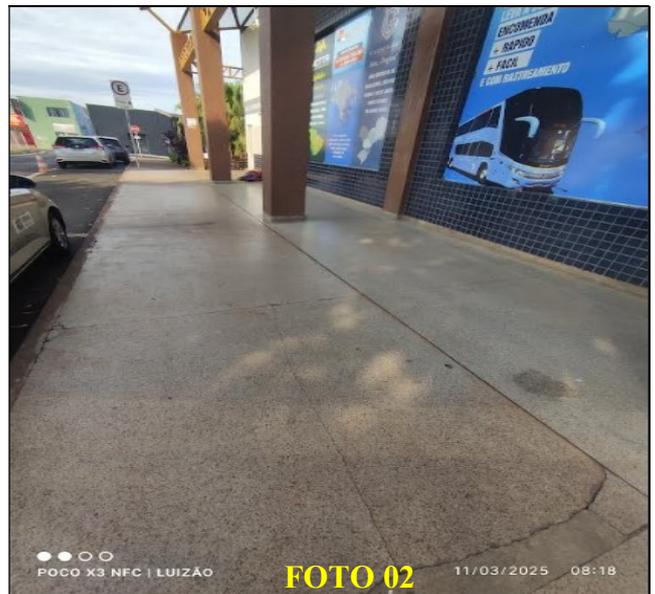
FOTO 02

3. Limpeza do Piso Externo:

- Verificou-se a necessidade de uma limpeza mais profunda na área externa do terminal.
- A equipe responsável informou que a ação será realizada ainda dentro deste mês.

FOTO 02: Local da informação de necessidades de limpeza mais profunda no piso.

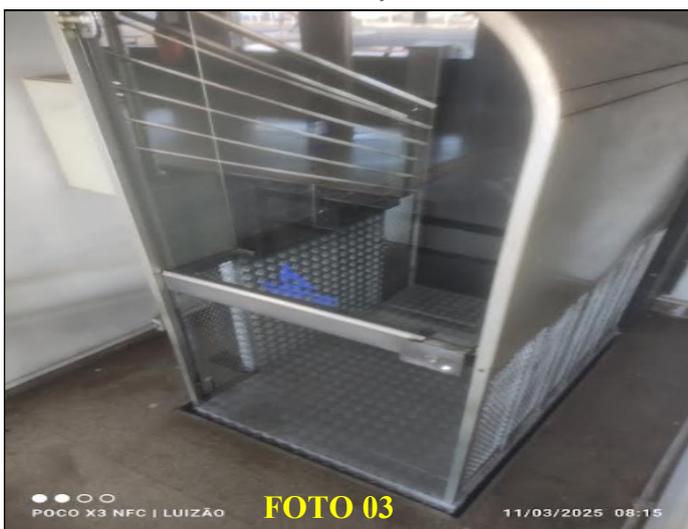
FOTO 03

FOTO 03: Demonstra que o elevador esta em perfeito estado de funcionamento e limpeza.

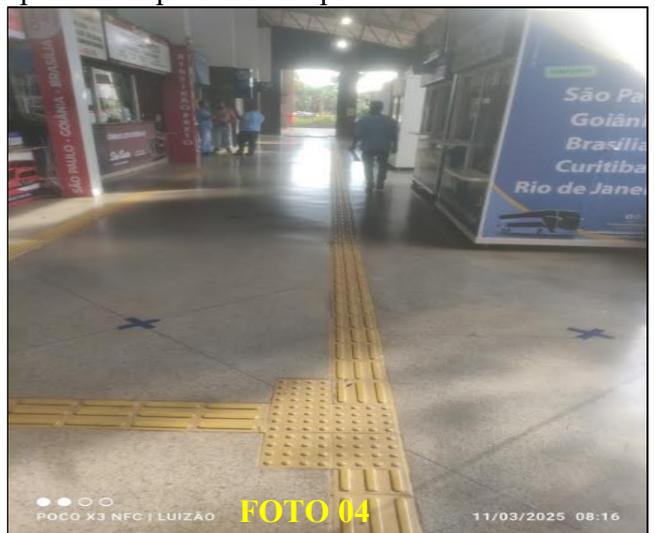
FOTO 04

FOTO 04: Piso interno saguão 01, bem cuidado, e sinalizado.

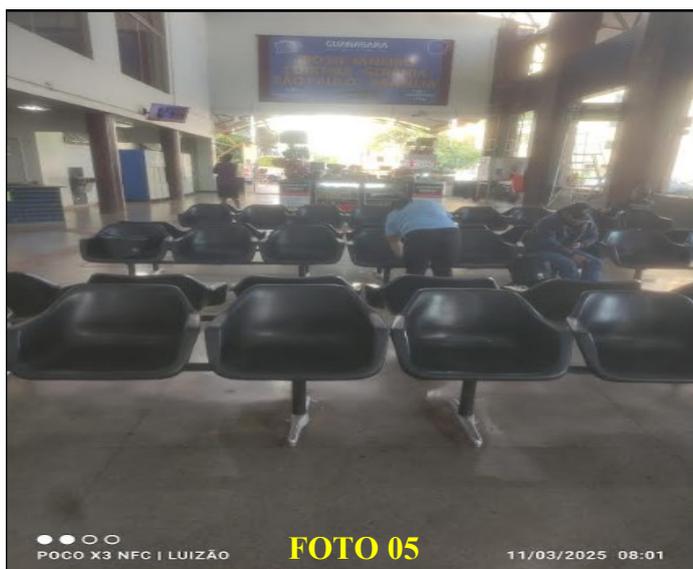
FOTO 05: Retrata sobre a limpeza que estava sendo realizada nos acentos do saguão de emb/desemb.

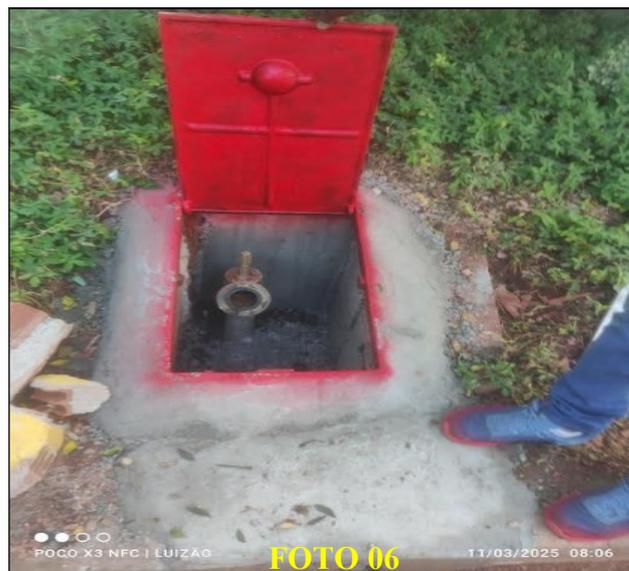
FOTO 06: Foi construído nova estrutura, para hidrante de abastecimento dos bombeiros, pátio externo.

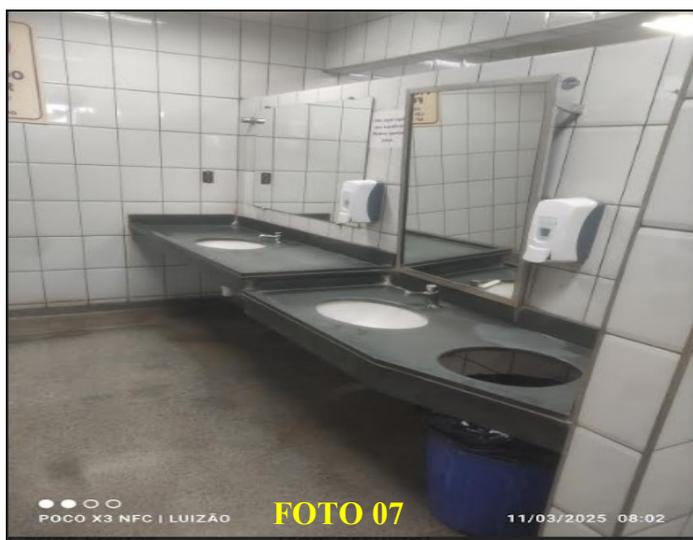
FOTO 07: Banheiro público, em perfeito estado de conservação e higienização.

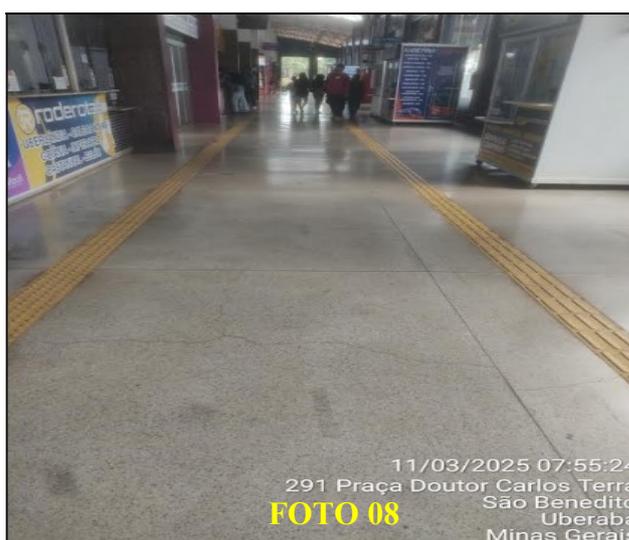
FOTO 08: Piso do saguão 01, limpo e conservado, no momento da vistoria em 11/03/2025.
