RELATÓRIO DE FISCALIZAÇÃO EVENTUAL

TF N° 03- Março/2025

CONTRATO DE CONCESSÃO DE SERVIÇO PÚBLICO

Este relatório tem por objetivo apresentar o resultado da fiscalização eventual realizada no Terminal Rodoviário Jurandyr Cordeiro.

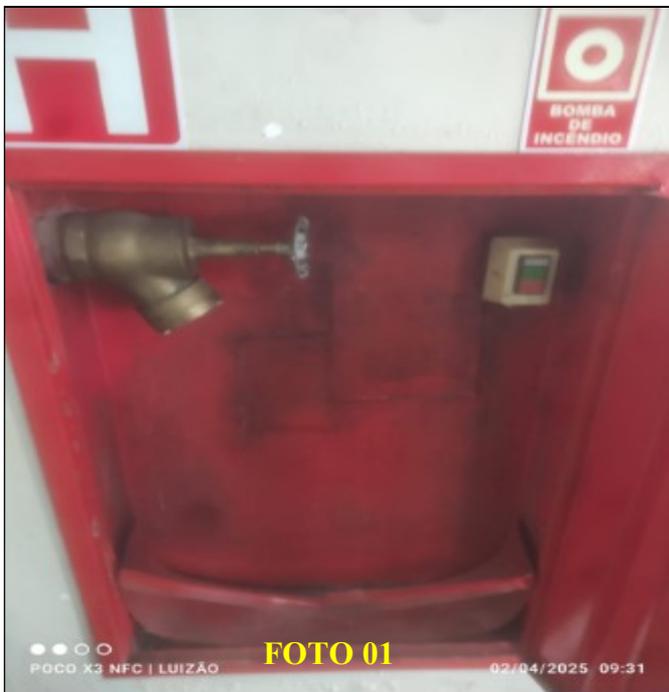
- Hidrantes **sem as mangueiras** de incêndios.
- Banco de três lugares utilizado pelos taxistas, **está solto.**

Foi constatado que as caixas de reservatório de hidrantes estavam sem as mangueiras de incêndio necessárias. Em resposta, a administração do Terminal informou que o Corpo de Bombeiros fixou um adesivo indicando o local onde se encontram as mangueiras de incêndio, conforme registro fotográfico anexo.

FOTO 01: Hidrante sem as mangueiras de incêndios.

Recomenda-se que as providências informadas pela administração sejam efetivamente executadas e que sejam realizadas novas inspeções periódicas para assegurar a manutenção adequada do Terminal Rodoviário.

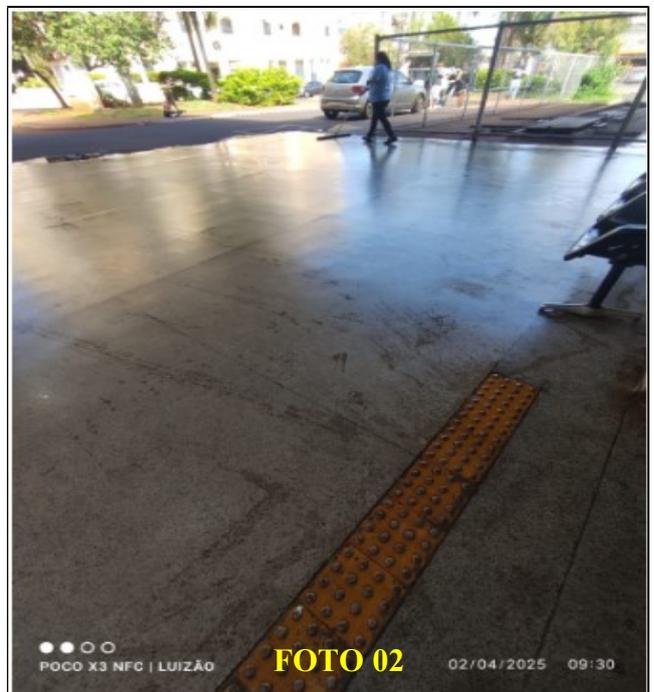
FOTO 02: Piso área de estacionamento, parte dos mototaxis.

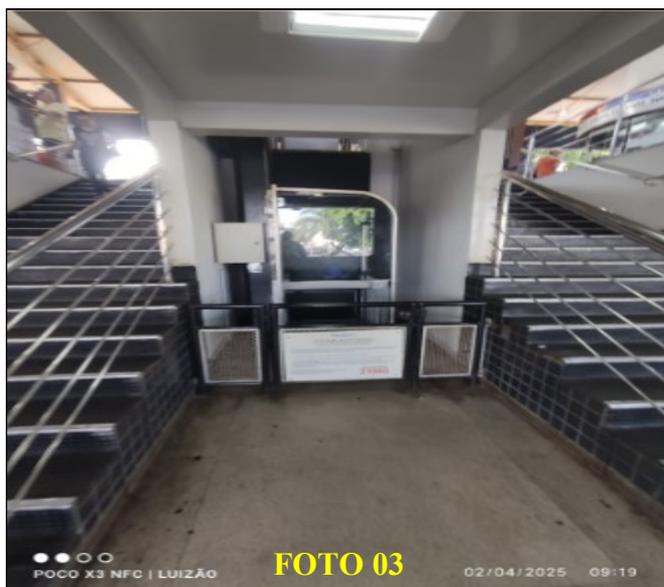
FOTO 03: Elevador funcionando perfeitamente, limpo e reformado.

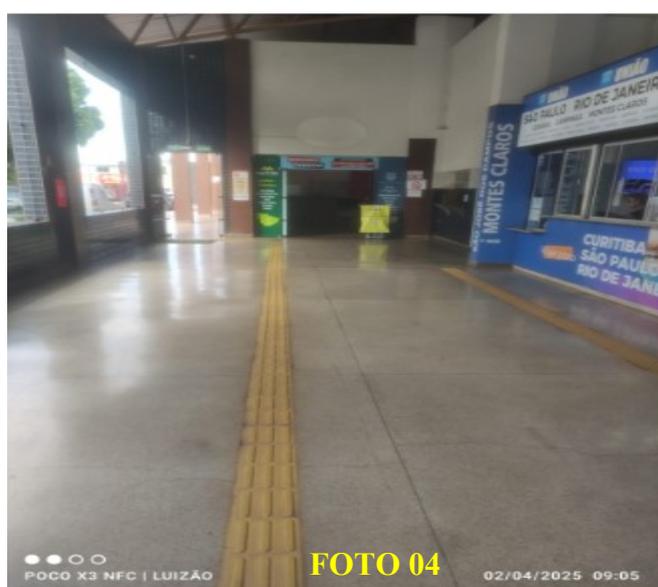
FOTO 04: Piso saguão compra de passagens, e limpo e bem cuidado.

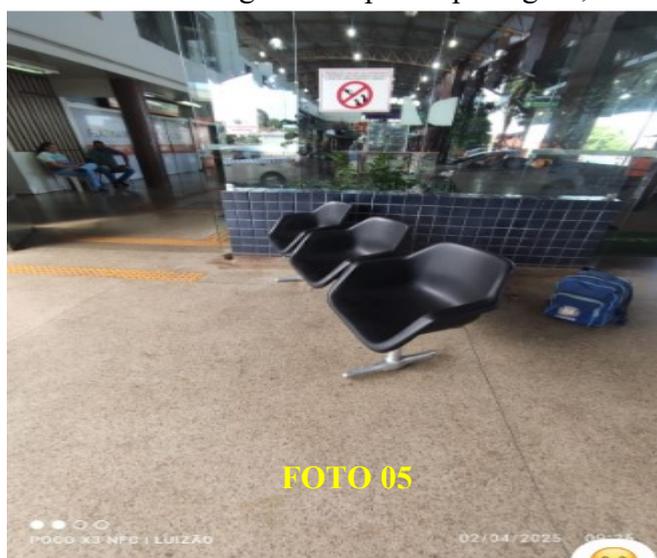
Foi identificado que o banco destinado ao atendimento do ponto de táxi estava solto, sem parafusos no momento da inspeção. A administração relatou que providenciará o conserto ainda na data da vistoria.

FOTO 05: Acento de três lugares, área dos taxistas, necessitando de reparos (fixar).

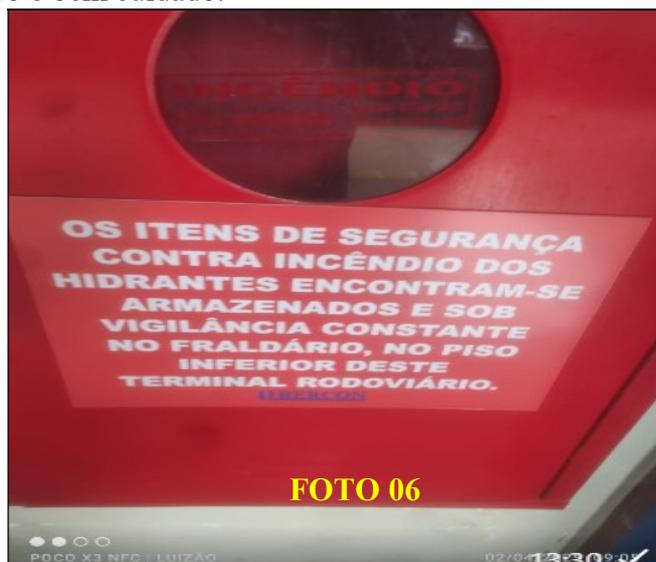
FOTO 06: Placa de informação, colocada pelo Corpo de Bombeiros, sobre a ausência das mangueiras de incêndio nos hidrantes.
