## **DEPARTAMENTO CENTRAL DE GESTÃO PATRIMONIAL**

### **RELATÓRIO DE FISCALIZAÇÃO EVENTUAL**

**TF N° 12- Dezembro/2023**

Este relatório tem por objetivo apresentar o resultado da fiscalização eventual realizada no Terminal Rodoviário Jurandyr Cordeiro.

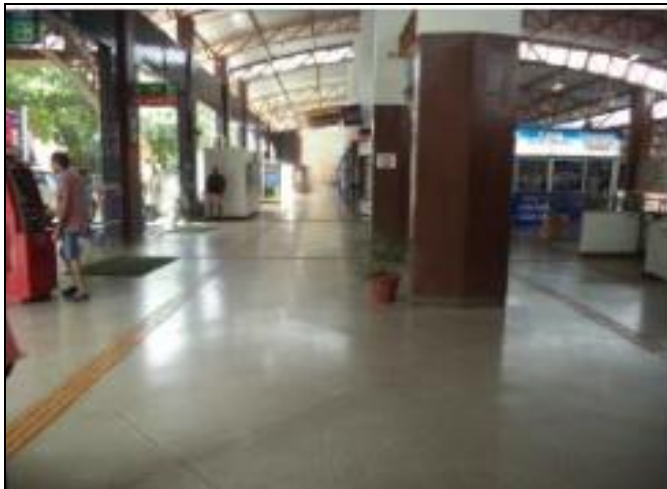
Saguão superior limpo e bem conservado 29/12

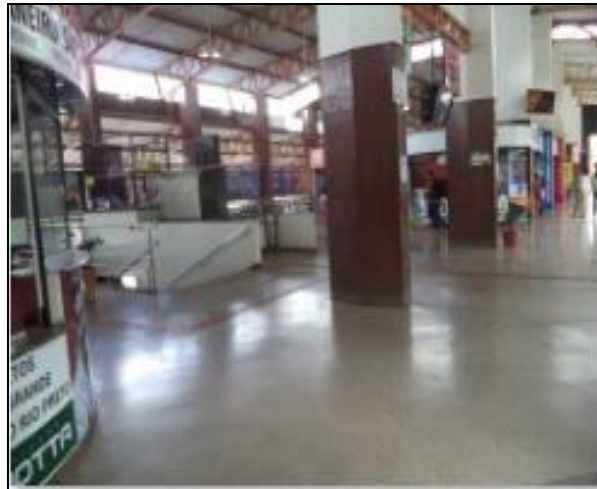
Saguão superior limpo e bem conservado

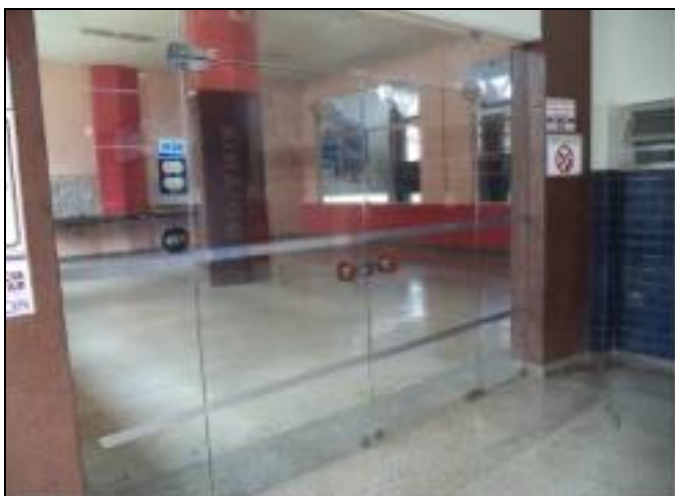
Espaço que era utilizado pelo restaurante 29/12

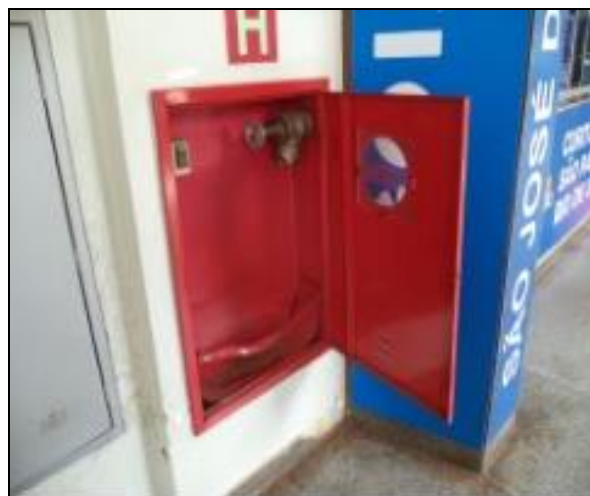
- Falta mangueira do hidrante do piso superior, entrada do restaurante, foto 4;
- No patio de manobra dos onibus, existem vários buracos no piso, foto 9 e 10;
- Foi solicitado que sejam fixadas mais tomadas para carregador de celular.
- Cadeira dos taxista quebrada, foto 7;
- Bebedouro entrada dos taxista sem torneira, foto 8.

Hidrante sem as mangueiras necessárias

A Seção de Fiscalização de Patrimônio Imobiliário, realizou o trabalho de vistoria *in loco*, onde foram detectadas algumas irregularidades, as quais foram repassadas a concessionária, e determinado prazo de 10 (dez) dias para que sejam sanadas.

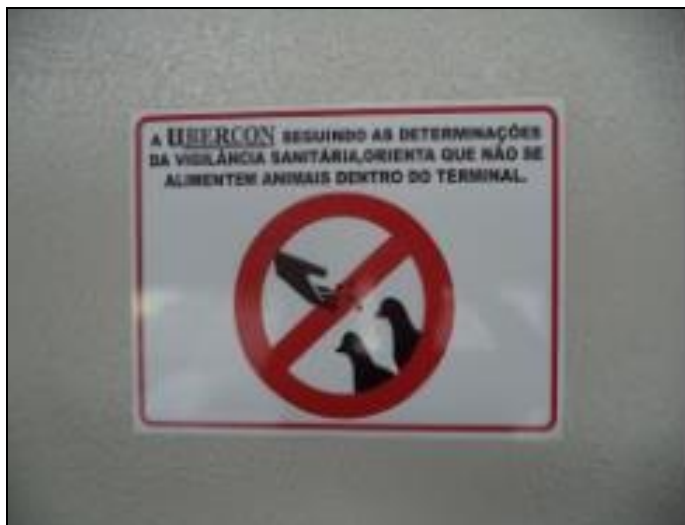
Placa indicativa, proibição de alimentação pombos

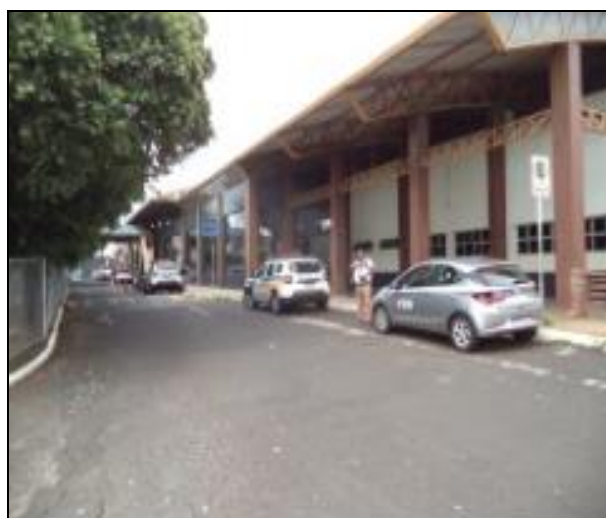
Duas viaturas da Polícia Militar no local

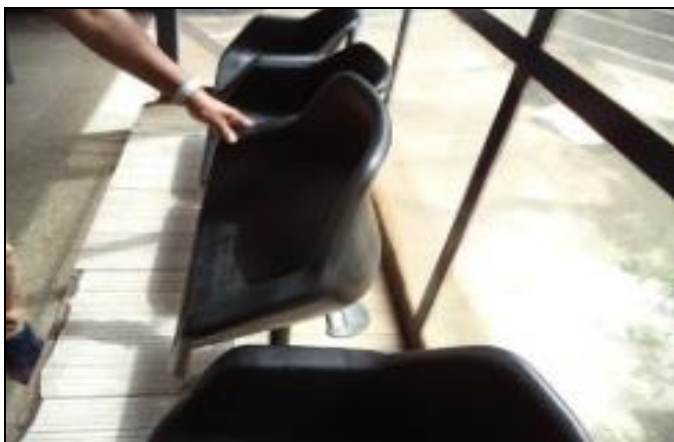
Banco quebrado na área dos taxistas em 29/12/23

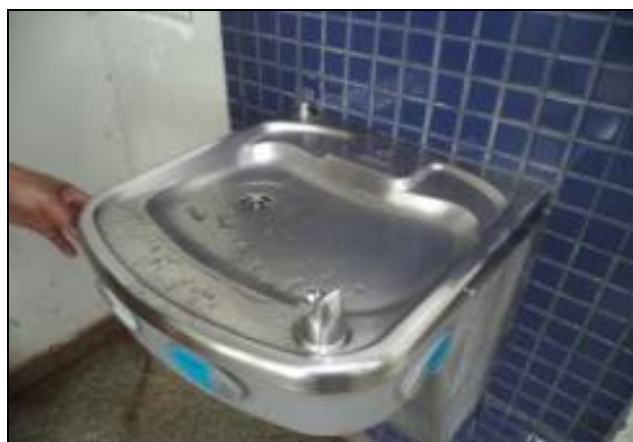
Bebedouro sem torneira, entrada taxistas 29/12

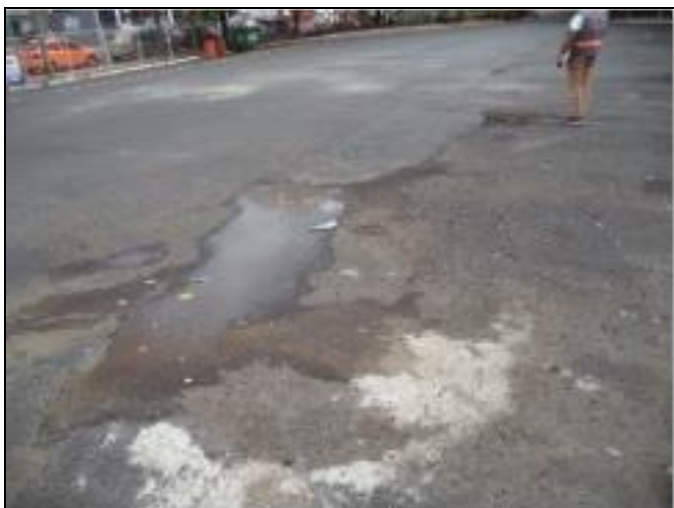
Buracos em pátio de manobra de ônibus 29/12

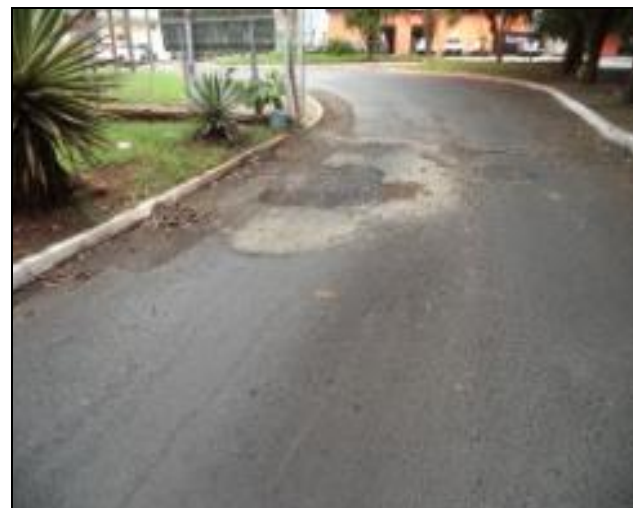
Novos buracos saída dos ônibus em 29/12/23
