AUTORIZAÇÃO N.º 276/2024 P/ SUPRESSÃO E DESTOCA DE ÁRVORE (S)
Doc. Sec. 107/242389/2024

RELATÓRIO DE VISTORIA TÉCNICA**Documento:** Doc. Sec. 107/242389/2024.**Assunto/solicitação:** Avaliação arbórea.**Local:** Av. Aloízio de Oliveira – Oneida Mendes.

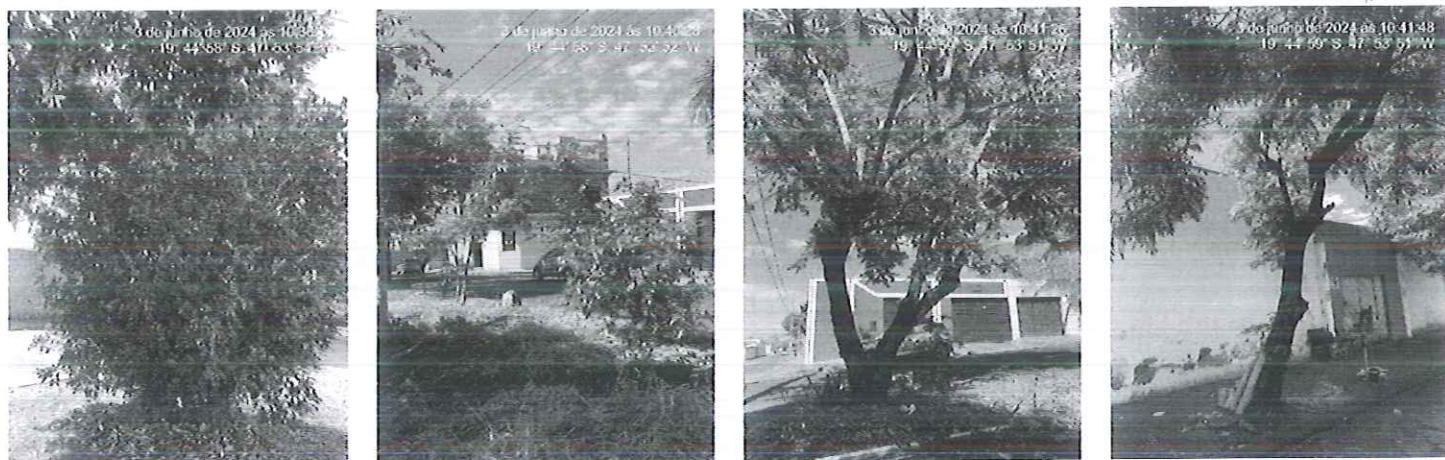
Figura 1: Vista dos espécimes na via. Fonte: SEMAM, 2024.

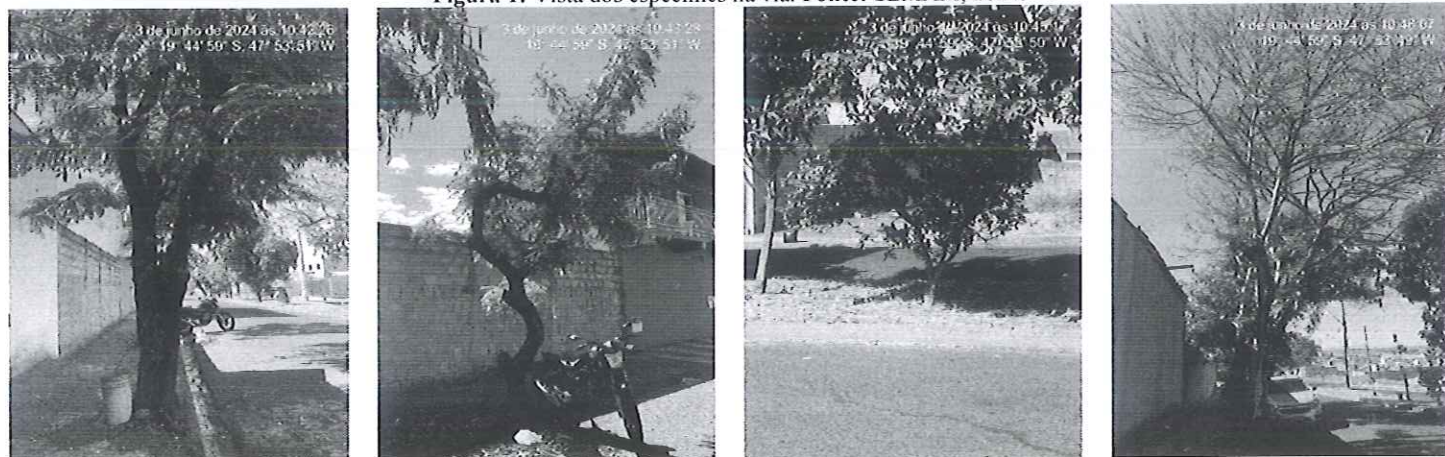
Figura 2: Vista dos espécimes na via. Fonte: SEMAM, 2024.

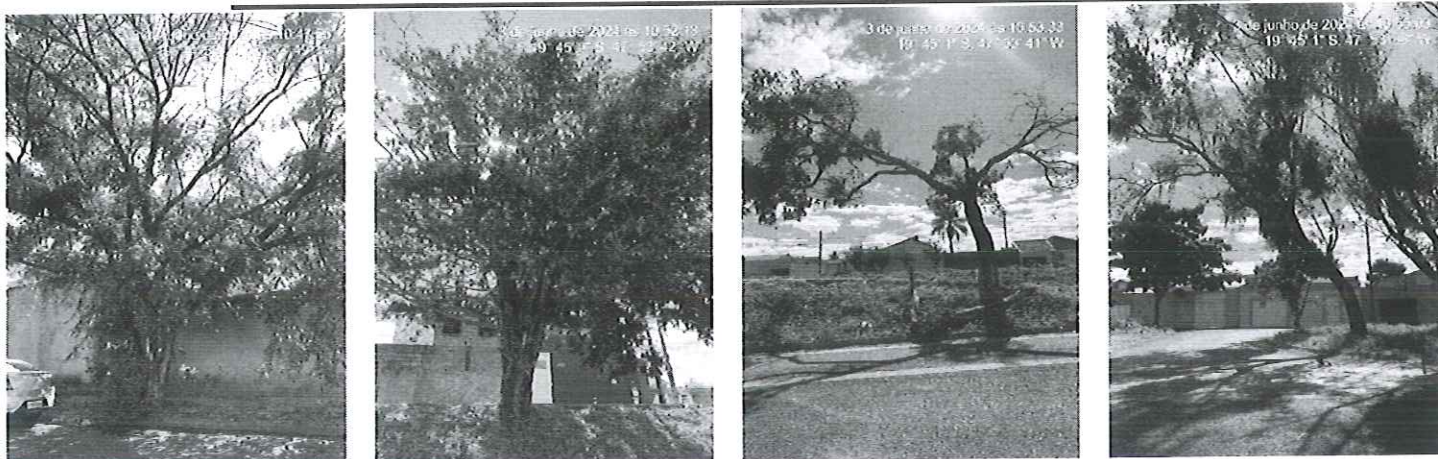
Figura 3: Vista dos espécimes na via. Fonte: SEMAM, 2024.

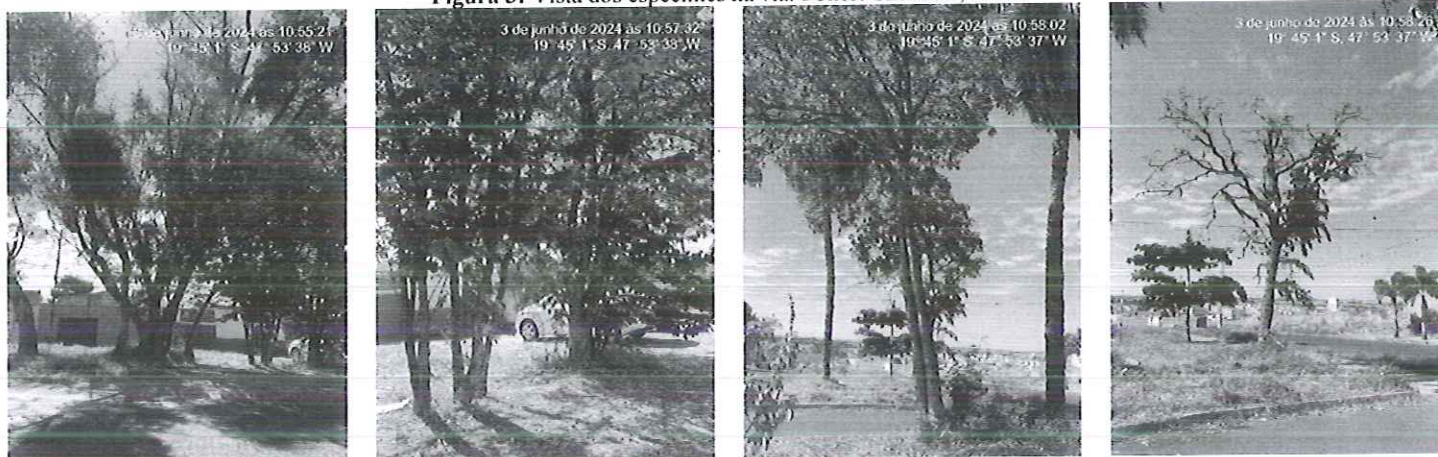
Figura 4: Vista dos espécimes na via. Fonte: SEMAM, 2024.

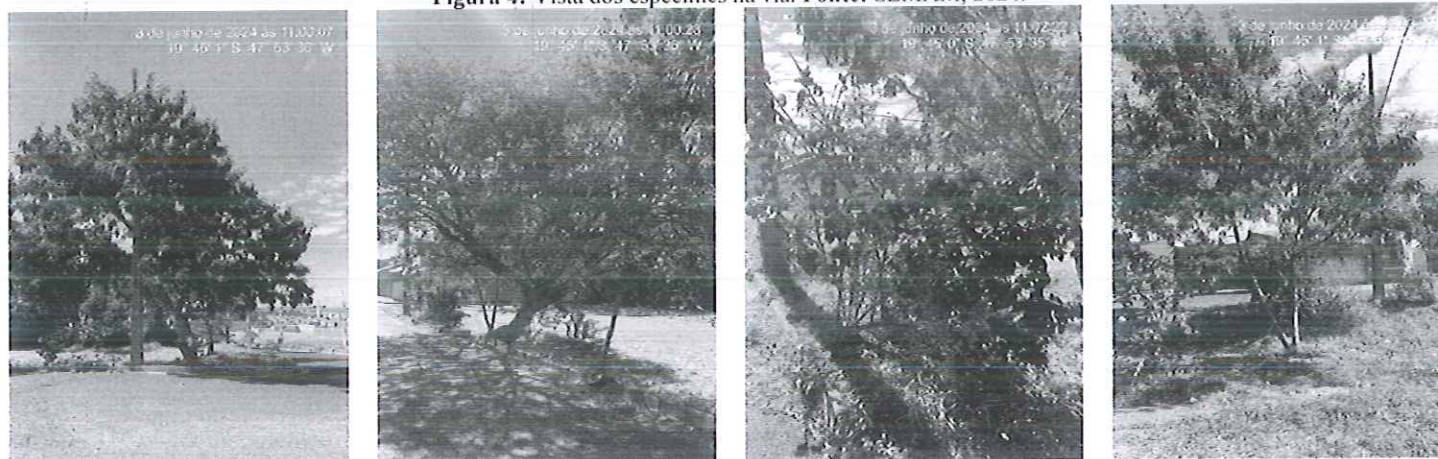
Figura 5: Vista dos espécimes na via. Fonte: SEMAM, 2024.
