RELATÓRIO TÉCNICO DE VISTORIA

Assunto: Supressão arbórea

Endereço: Avenida Claricinda Alves de Resende – Canteiro Central.

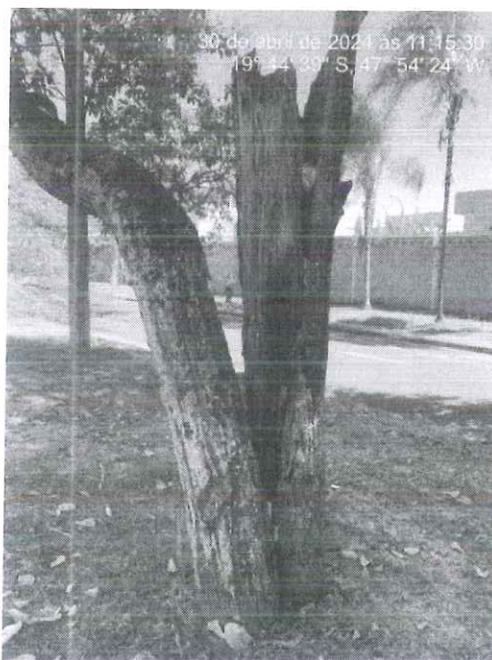
Durante vistoria com o intuito de orientar a Equipe da Secretaria de Serviços Urbanos e Obras – SESURB, quanto ao manejo de poda nos espécimes arbóreos alocados no canteiro central do endereço supracitado, deparamos com uma árvore do severo comprometimento biomecânico e fitossanitário, gerando risco potencial de queda com consequentes danos a veículos que transitem no trecho da via onde o mesmo está alocado.

Figura 1: Vista do açoita-cavalo com destaque para os comprometimentos.

Trata-se de um açoita-cavalo (*Luehea divaricata*), espécie nativa do Bioma Cerrado. Considerando, portanto, as condições observadas e descritas, estes Técnicos recomendam pela supressão da mesma.
